# Tilstandsrapport

A/B Grønnegården

sbs rådgivning a/s - Oktober 2013

**REVISION A -23.10.2013**

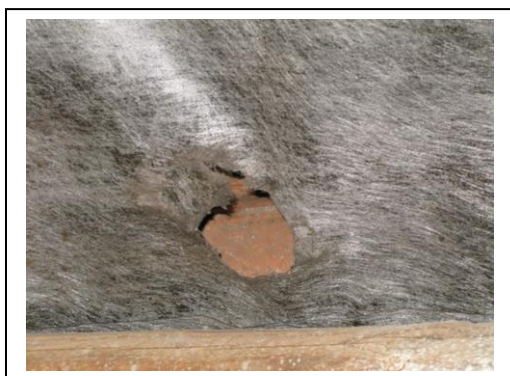
Monteringen af fiberdug er flere steder særdeles sjusket udført. Hvor dugen ikke er tæt, skal der eftergås, således, at der ikke opstår vandskader.

Tagdug ødelagt

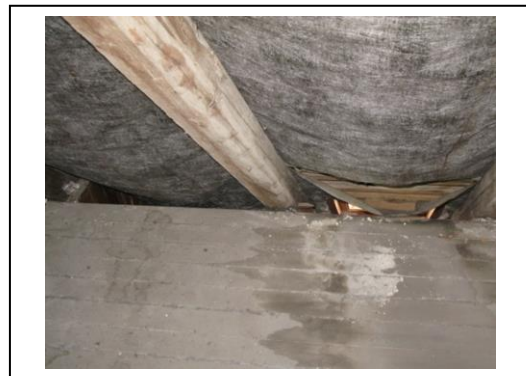
Gennemføringer, diverse aftræk for naturlig ventilation, antenne, etc. er foretaget uden omsorg for at tilpasse fiberdug, samt at lukke med fugleværn.

Tagdug ikke monteret korrekt

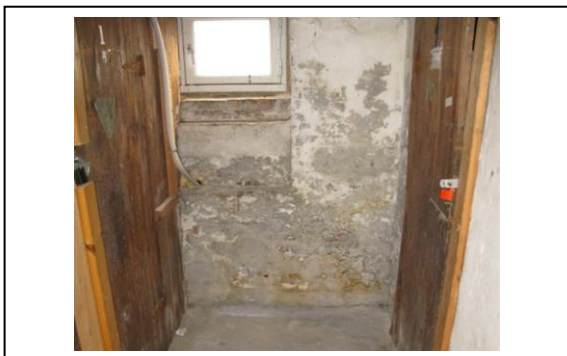
- Ydervægge er generelt op-fugtede, hvilket visuelt ses ved afskalninger samt fugtskjolder.
- Det vurderes, at fugt i ydervægge hovedsagelig skyldes overfladevand og nedbrudte tagbrønde/kloak.

*Prinsesse Charlottes Gade 16/fugt eksempel*

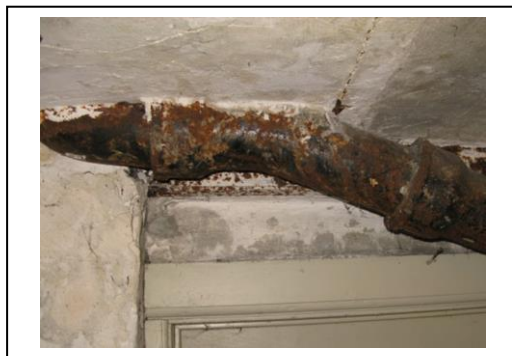
*P.C.G. 20 loft.*

- I enkelte områder ses løsthængende loftpuds, dette bør udbedres gerne med nyt pudslag på terrakotta-underlag og kalket, hvilket sikre at evt. fugt kan optages og afgives. Som alternativ kan anvendes gips.

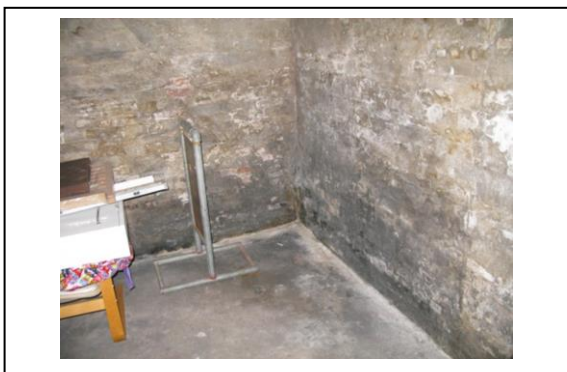
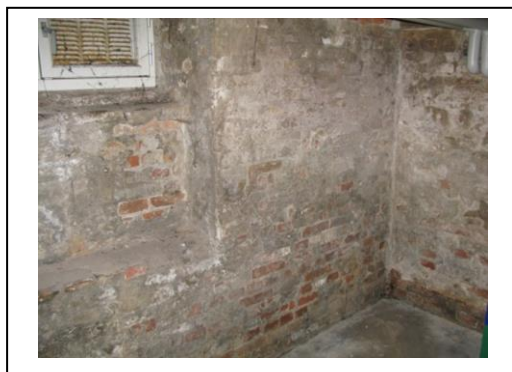
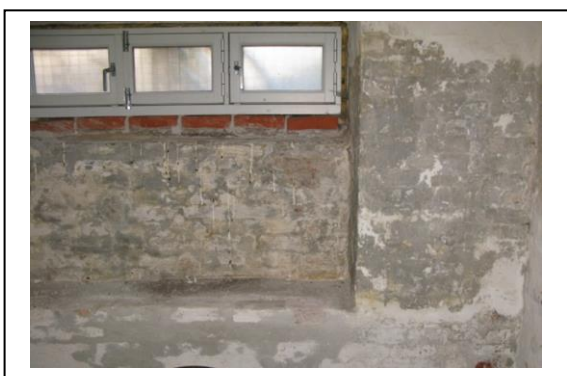
*Fugt på vægge*

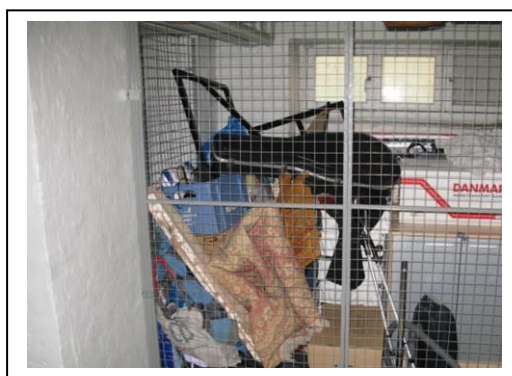
- Der bør sikres, at kælder er ventileret.
- Kældervægge: det skal sikres, at disse ikke "tillukkes" således at overfladeventilering ikke kan foregå. Manglende ventilering giver ikke mulighed for at afgive fugt, hvilket yderligere kan give anledning til skimmeldannelse.

*Vanskeligt at ventilere ydervæg, fugtophobning. Mulighed for svampe angreb og skimmel på væg og opmagasinerede effekter.*

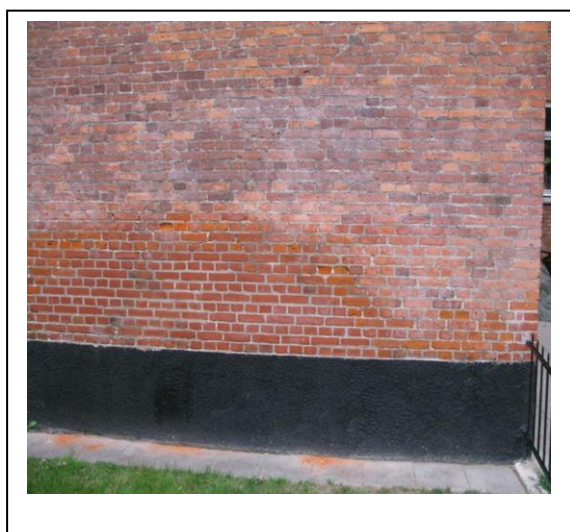
- Gadefacader og gård 2, er i generelt i god stand.
- Der er registreret områder, hvor teglen er nedbrudt og hvor fuger er ødelagte, formodentligt på grund af mekanisk/kemisk påvirkning.

- Det bør straks undersøges om årsagen til, at teglen er nedbrudt skyldes gentagne afrensninger af graffiti, hvor der er anvendt afrensningsmetoder, der dels nedbryder tegl og fuger med kemi, dels at der anvendes vandtryk / blæsning, der ødelægger stenens *brandhud*, samt fjerner fuger. Den porøse overflade er modtagelig for fugt og derfor udsat for frostsprængninger.

*Facade, gård 2 – ødelagte sten og fuger*

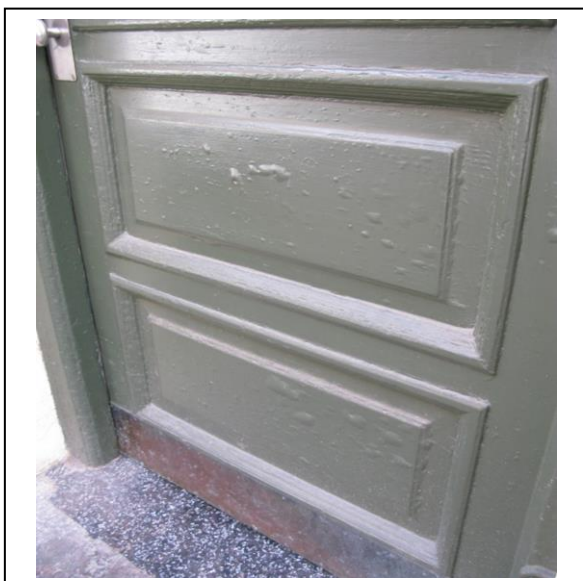
- Døre er i god stand, almindelig vedligeholdelse påkrævet. Særlig opmærksomhed skal rettes mod malerarbejder, flere døre viser tegn på dårlig grundbehandling, hvilket forårsager luftblærer (fugt i træ!).
- Maling af døre interval på 6 til 8 år.
- Registrering af pludselig opståede skader udbedres straks.
- Gennemgribende renovering & maling af hoveddør (estimat 5.000 til 10.000 kr.)
- Mindre renoveringer pågår løbende. Hvorfor der i nedenstående budget "kun" afsættes dette beløb – det kan dog anbefales, at særligt udsatte døre renoveres "i bund".

Hoveddør med luftblærer under maling

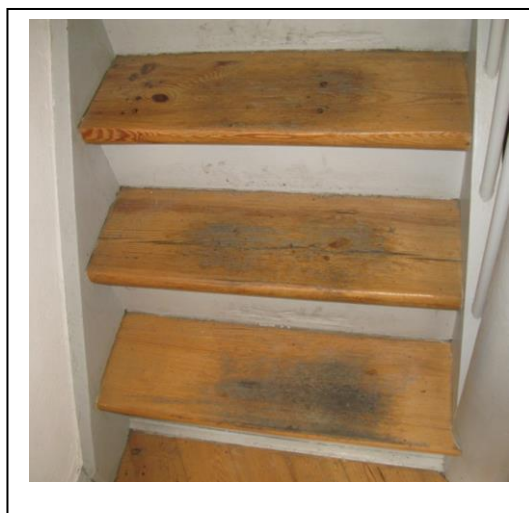
*Nedslidt lak*

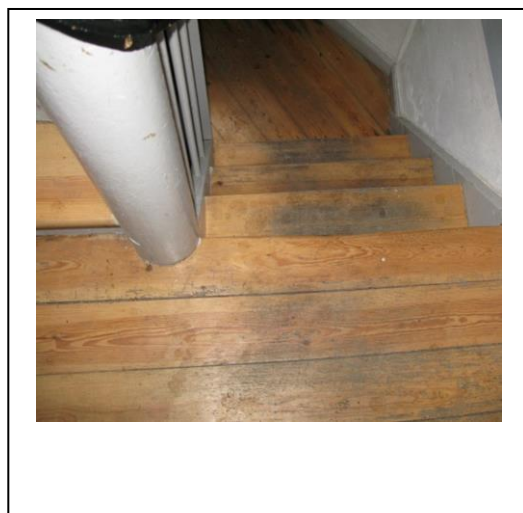
*Nedslidt lak*

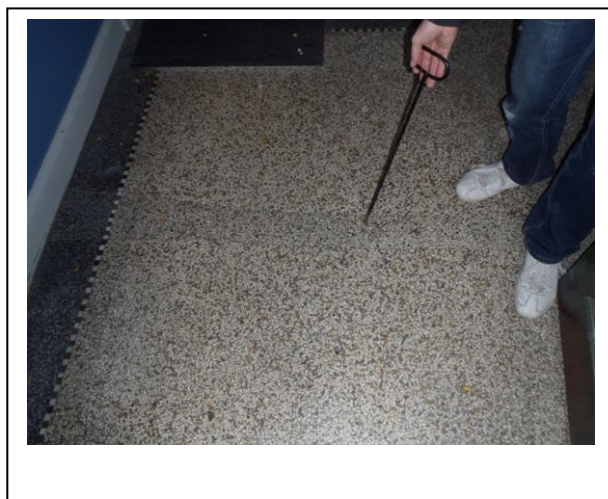
- Terrazzo, der er revnedannelser, hvilket hovedsagelig skyldes at armeringsstål er rustet (vand og ilt). Der er gennem tiden foretaget renoveringer, hvor der partielt er udskiftet stål, beton og terrazzo – det må forventes, at der fremtidigt vil være behov for renovering, når gulve løfter sig og skaber gene, henholdsvis for åbning af hoveddør og "snuble kanter".
- Total renovering af terrazzo og beton vil estimeret være 55.000 kr. til 75.000 kr. pr. opgang.

*Terrazzo revne*

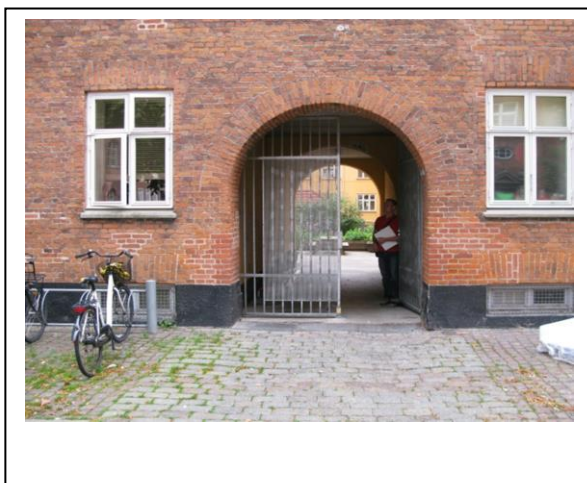
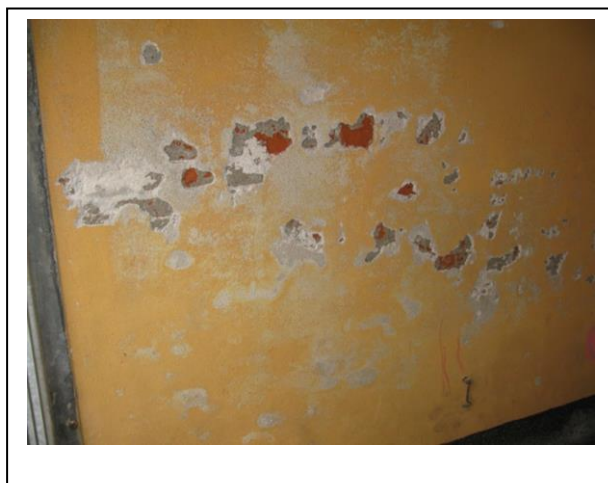
Port 1

- Pudset mur er kraftigt opfugtet – puds- og malingsafskalninger. Renovering af muren vil have kort levetid såfremt fugt ikke fjernes. Fugtophobning kan formodentlig reduceres ved renovering af terræn og kloak.
- Belægning beton – bør oprettes med fald mod gade/gård kloak

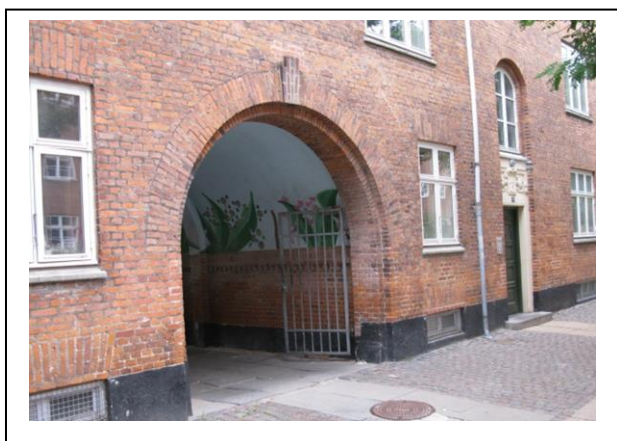
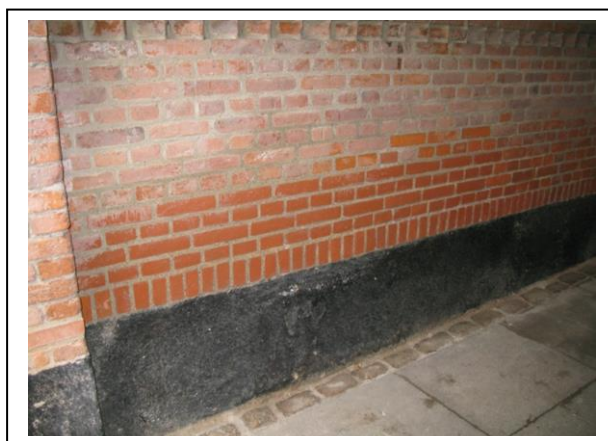
Port 2

- Blank mur flot murearbejder, sten ved indgangspartier lettere skadet sten udskiftes og fuger renoveres.
- Mur kraftig opfugtet. Fugtophobning kan formodentlig reduceres ved renovering af terræn og kloak.
- Sten ved indgangspartier lettere skadet sten udskiftes og fuger renoveres.
- Belægning betonfliser – bør oprettes med fald mod gade/gård kloak

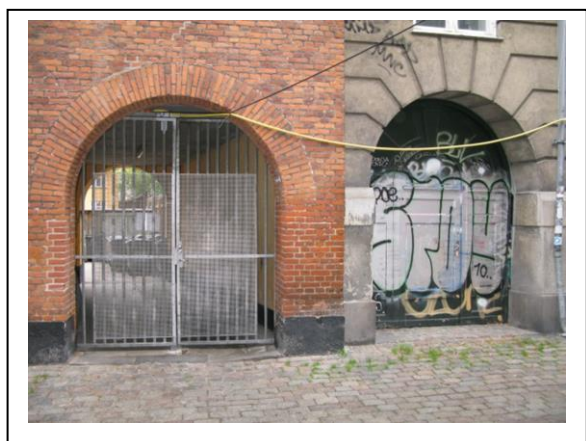
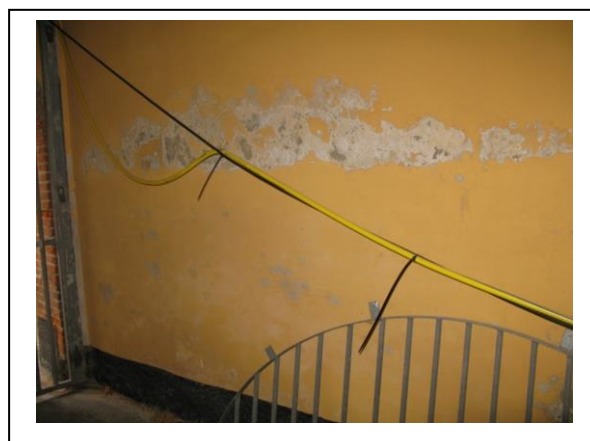
Port 3

- Pudset mur kraftig opfugtet, puds og malings afskalninger. Renovering af muren vil have kort levetid såfremt fugt ikke fjernes. Fugtophobning kan formodentlig reduceres ved renovering af terræn og kloak.
- Sten ved indgangspartier lettere skadet sten udskiftes og fuger renoveres.
- Belægning beton/asfalt – bør oprettes med fald mod gade/gård kloak

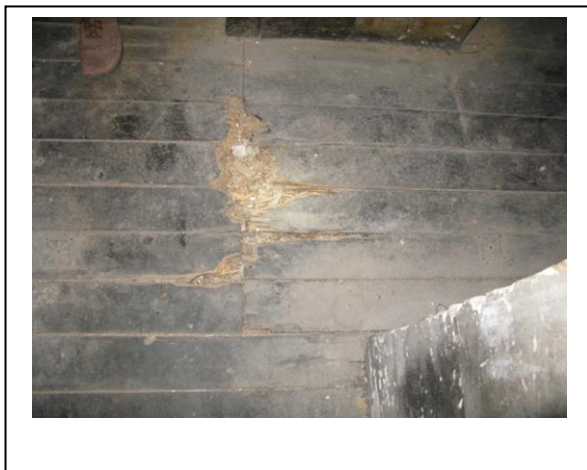
Enkelte steder er gulve ødelagt, eksempelvis loft ved opgang 24C.

*Gulv ved opgang 24C*

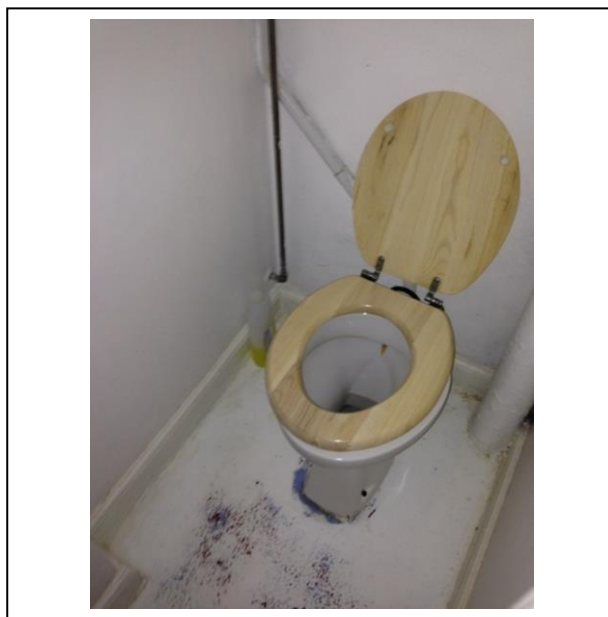
Eksempel på eksisterende toilet-rum. WC er med højtskyl.

Det anbefales, at opfordre ejere til at udskifte højtskyls-toiletter til nye vandbesparende toiletter. Der kan via HOFOR, søges om tilskud på kr. 1.000, til udskiftning.

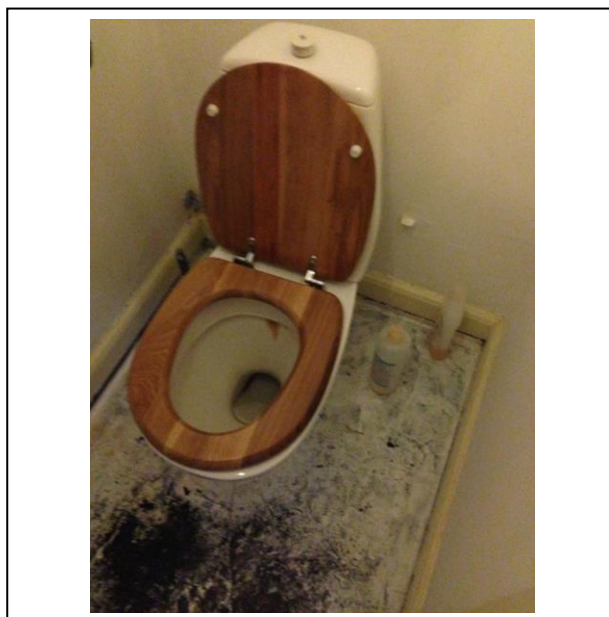
*Eksempel på eksisterende toilet-rum. WC er med 1-skyl.*

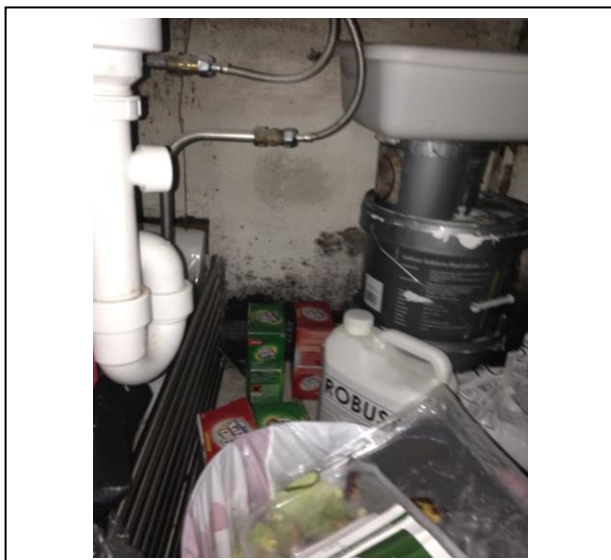
Placering af køkkenskabelementer mod facade, uden isolering af brystning gav nogle steder anledning til skimmesvampsangreb. Der bør generelt være udluftning mellem inventar og ydervægge. Indvendig isolering af ydervægge bør kun udføres efter en af andelsforeningen udformet retningslinje. Der er i gennemgangen overvejende set på foreningens fælles installationer. Der prissættes og beskrives derfor ikke arbejder vedr. disse under dette punkt. De enkelte køkkeners tilstand er ikke kommenteret.

### Eksempel på skimmel

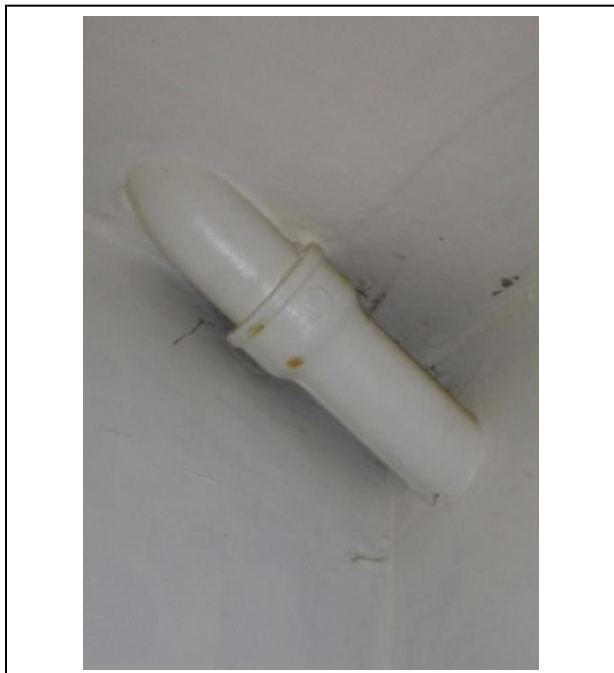
Oprindelige faldstammer i WC/bad forekommer på etager med begyndende rustdannelser og udposninger.  
Det samme er gældende med faldstammer i kældere.

*Eksempel på begyndende rustdannelse*

**Estimeret pris, udskiftning:** kr. 10.000 pr. lejlighed, svarende til ca. kr. 100.000 pr. opgang, excl. følgearbejder ved indbyggede/skjulte faldstammer.

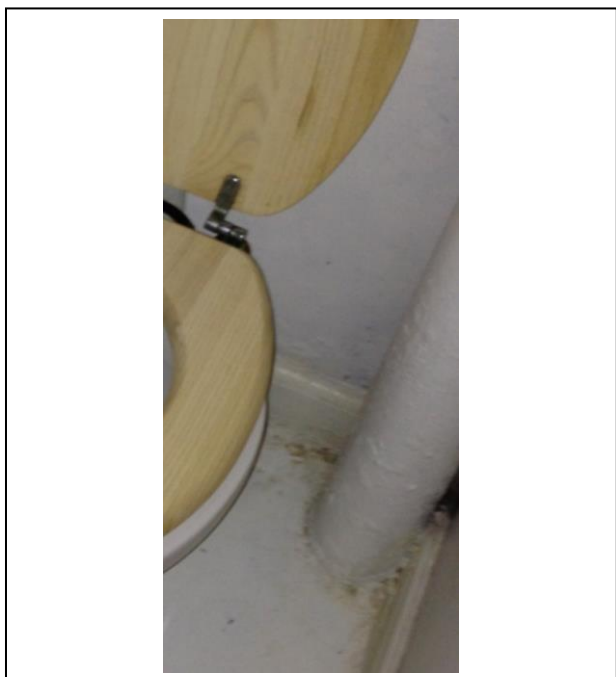
*Eksempel på udposninger på faldstamme, WC-rum*

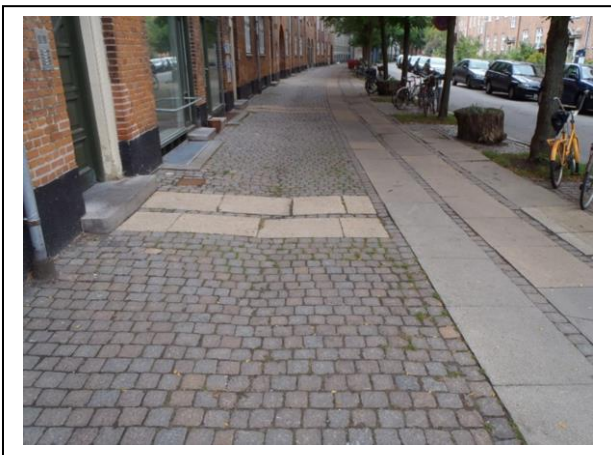
*Langsgående lunke, Stevnsgade*

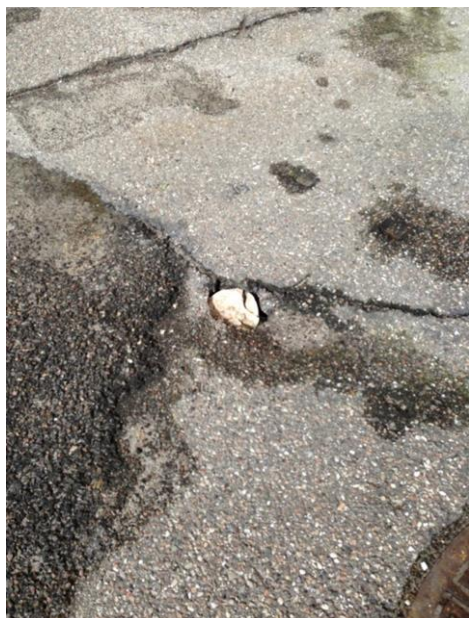
*Underminering, "rottehul" (Blokeret med sten)*

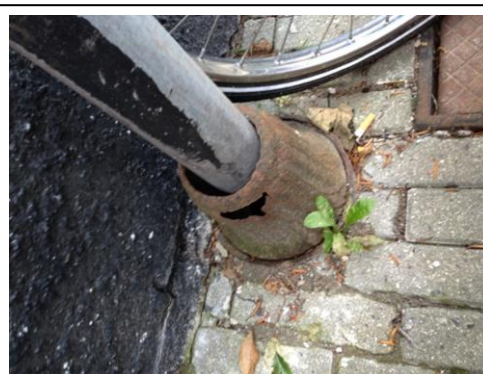
*Tagnedløb, gennemtæring af krave*

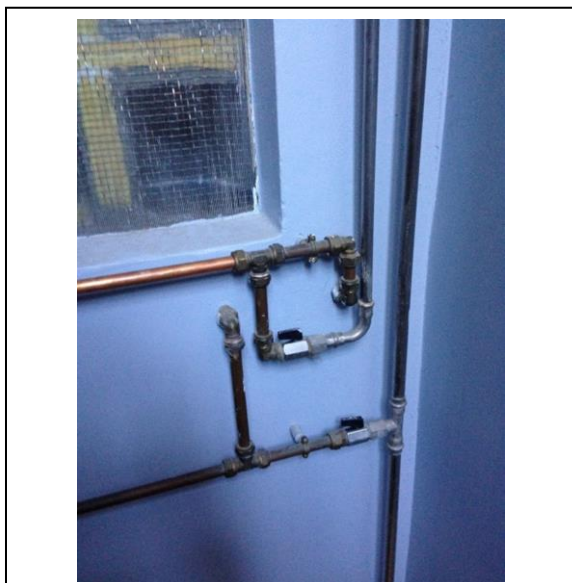
Enkelte steder var isoleringen mangelfuld

Blandingen af rustfri stålør og kobberør er ikke hensigtsmæssig, da dette kan give tæring i de rustfri stålør. Der var dog ikke tegn på, at dette er sket nogen steder endnu, men der bør holdes øje med dette. Fremadrettet bør det oplyses til ejere, at de skal undgå rør og komponenter i kobber.

Eksempel på blanding af materiale, og manglende isolering på lodret stigledning

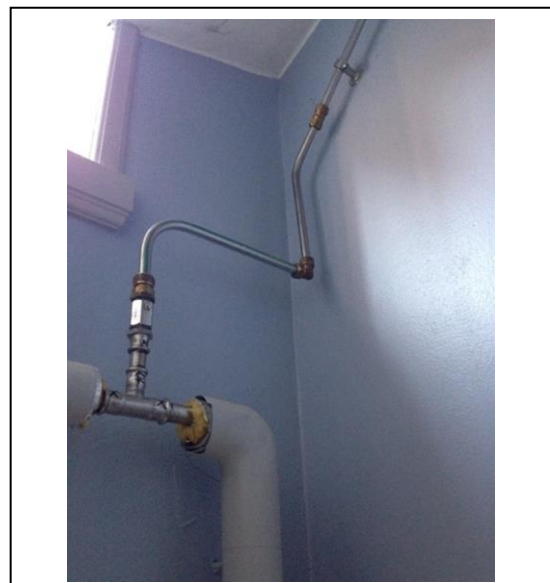
Vandinstallation er ført på bagtrapper, og er udført i rustfri stål med press-fittings. Enkelte steder er der lavet indskæringer på lodrette rør, og samlet med kompressionsfittings. Forsyningsledninger fra afgreninger på stigledninger til lejligheder er nogle steder udført i kobber.

Manglende isolering på indskæring. Samlinger udført med press- og kompressionsfittings.

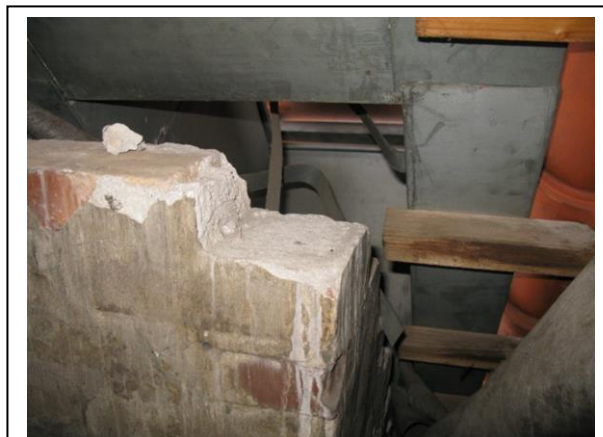
Eksempel på kanaler der ikke er ført til taghætte

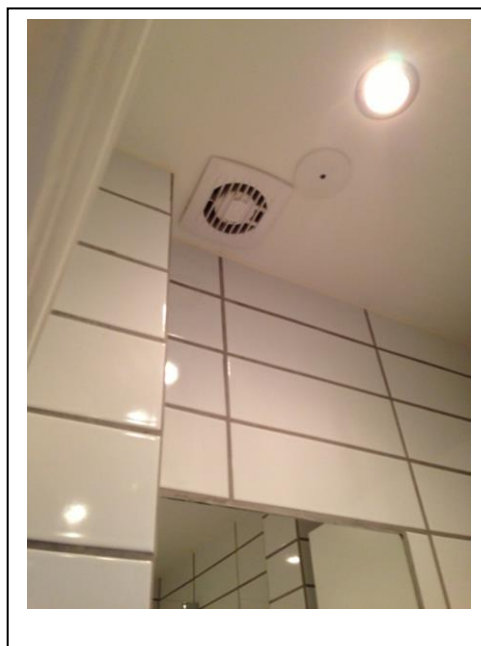
Det er oplyst, og registreret, at der er monteret el-drevne ventilatorer i WC/bad nogle steder. Det var ikke muligt at se, hvad disse ventilatorer var tilsluttet til. Hvis de er tilsluttet til skorstene, er dette *ikke* lovligt. Hvis de er tilsluttet til oprindelige særskilte bygningskanaler, er dette lovligt, men ikke altid effektivt, grundet lange kanalstræk til tagflade.

*Ventilator i loft, WC/bad-rum*
